BLUEFIELDS INDIAN & CARIBBEAN UNIVERSITY

Monografía para optar al título de ingeniero civil

**Diagnóstico de accesibilidad para personas con discapacidad en
infraestructuras urbanas que integran el entorno físico de la ciudad
de Bluefields, 2017 – 2018**

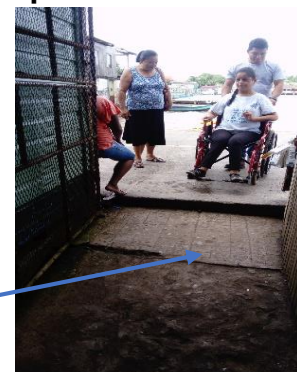
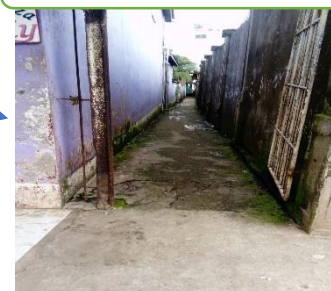
Imagen No.10: Fotografía del Terminal Wendelin y Muelle Municipal

Aspectos evaluados	Barreras	Nivel de accesibilidad y consideraciones	Sugerencias
Acceso principal Terminal Costa Atlántica	<ul style="list-style-type: none"> - Cambio de nivel de 0.12 m entre el andén y la carretera. - Ancho del andén acceso al terminal 1.20 m - Presencia de causes de aguas negras - Creando barreras camiones y vehículos que descargan productos en el medio, - Ausencia de señales de tránsito en la vía vehicular - No hay presencia de símbolo de accesibilidad, ni rotulo de información sobre horarios y servicios que ofrece. 	40% de accesibilidad mínima	Ver Criterio NTON sector terminales de transporte.
Muelle de las comunidades	<ul style="list-style-type: none"> - Presencia de desnivel de 0.12 m en la entrada principal 	40% de accesibilidad mínima

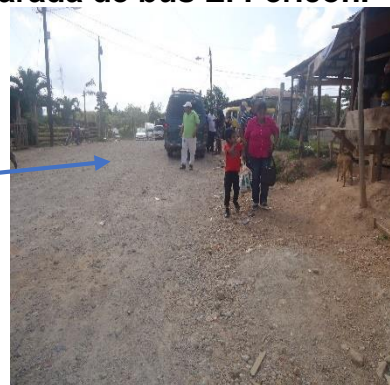
Imagen No.14: Fotografía Caseta parada de bus El Pericón.

La parada de bus El Pericón no cuenta con caseta, siendo inaccesible para cualquier persona, esto genera que sea una gran barrera para las personas con movilidad reducida lo que impide su libre desplazamiento en ella, la necesidad de caseta parada de bus es urgente en este local.

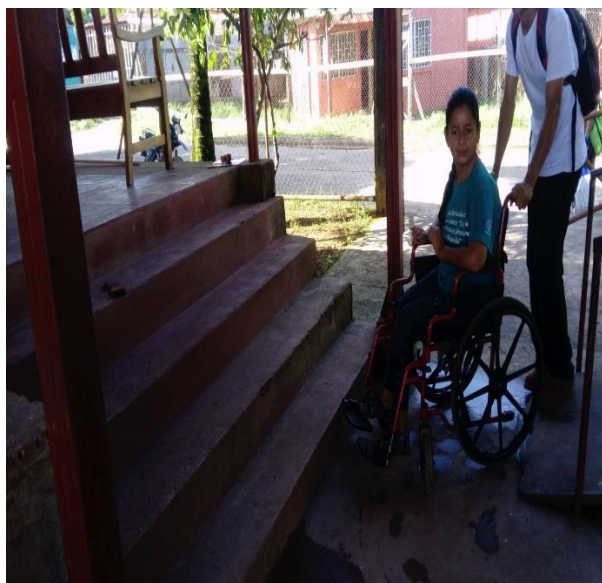
Ventanilla de atención.

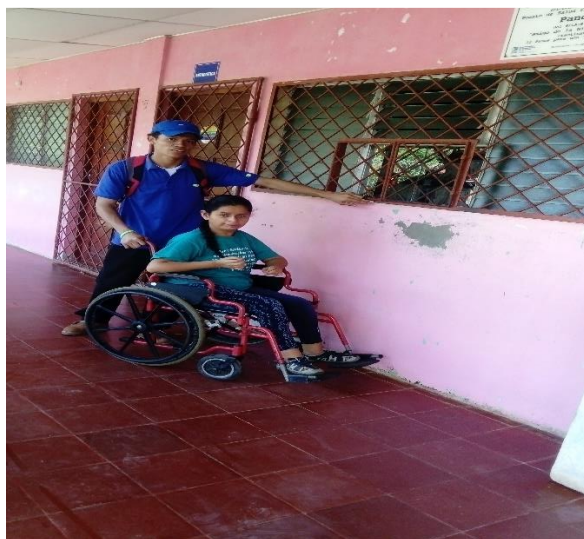
Interior cuarto de atención.

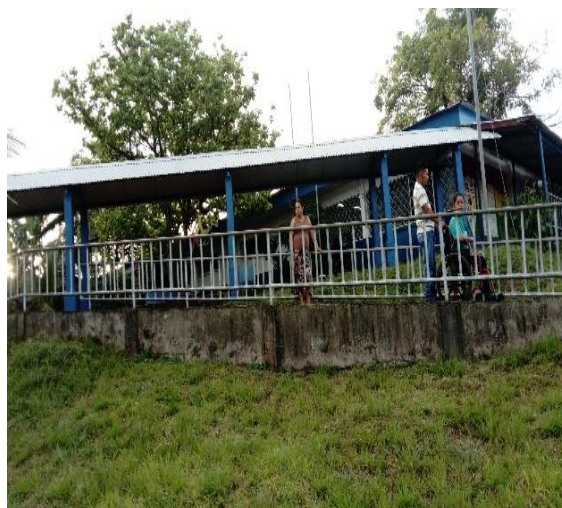
Rampa de acceso.

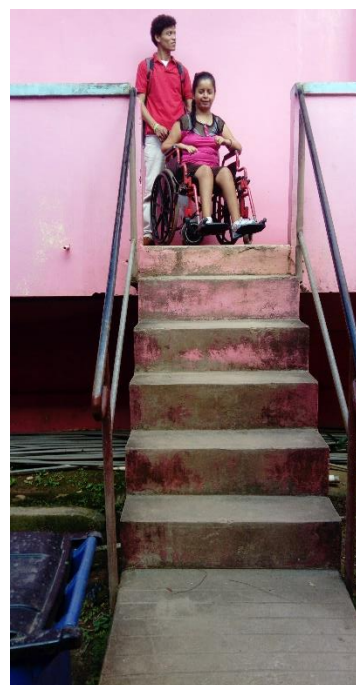
Grada hacia servicio sanitario.

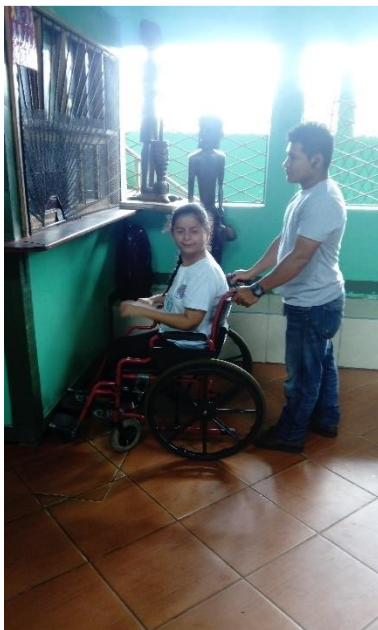
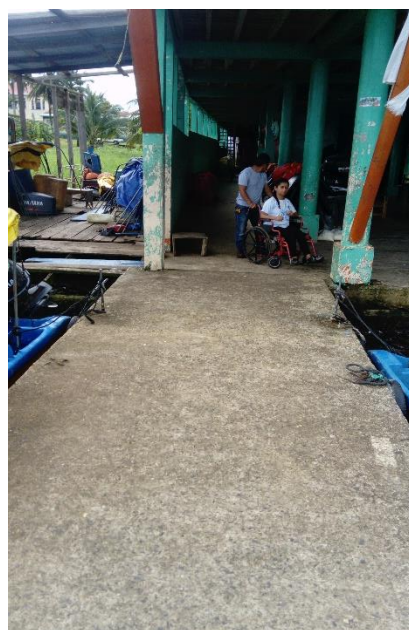
Ventanilla de atención.

Área de embarque y desembarque.

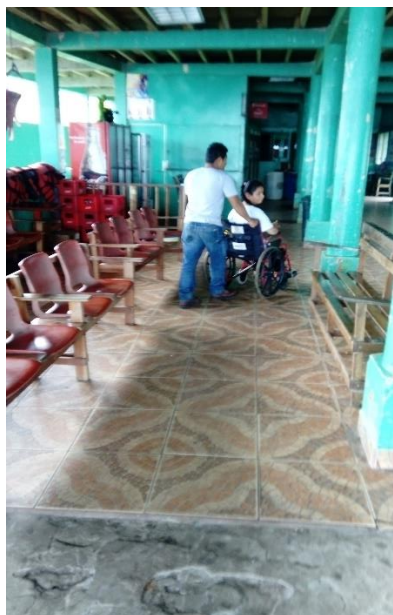
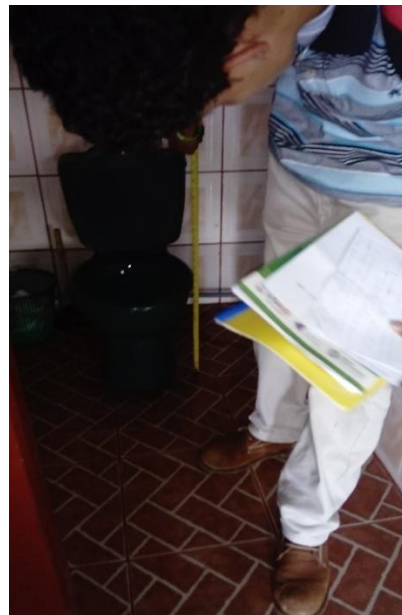
Sala de espera.

Servicio sanitario.

Puertas.

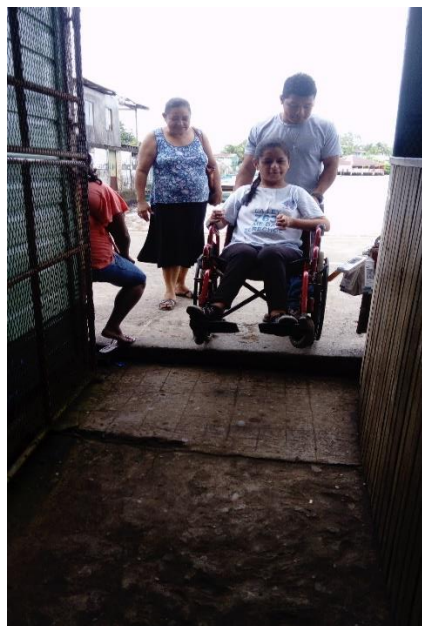
Fotografías No.11: Muelle municipal.

Acceso principal.

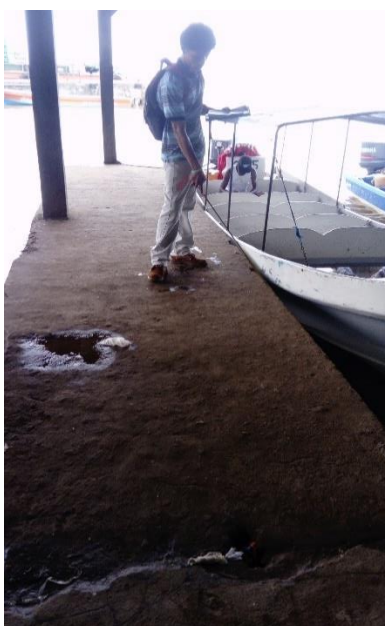
Área embarque desembarque.

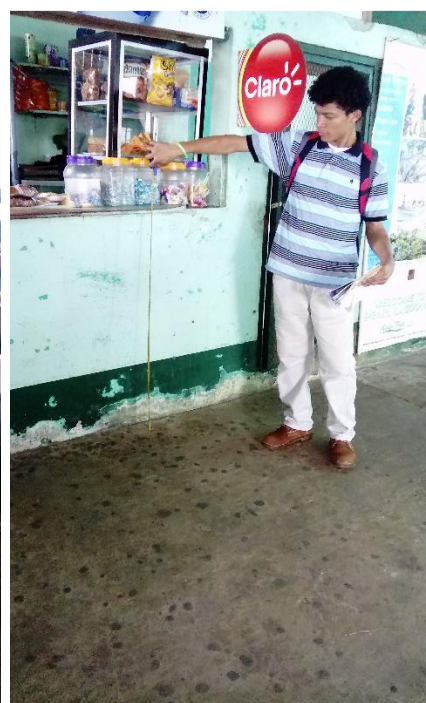
Ventanilla de servicio.

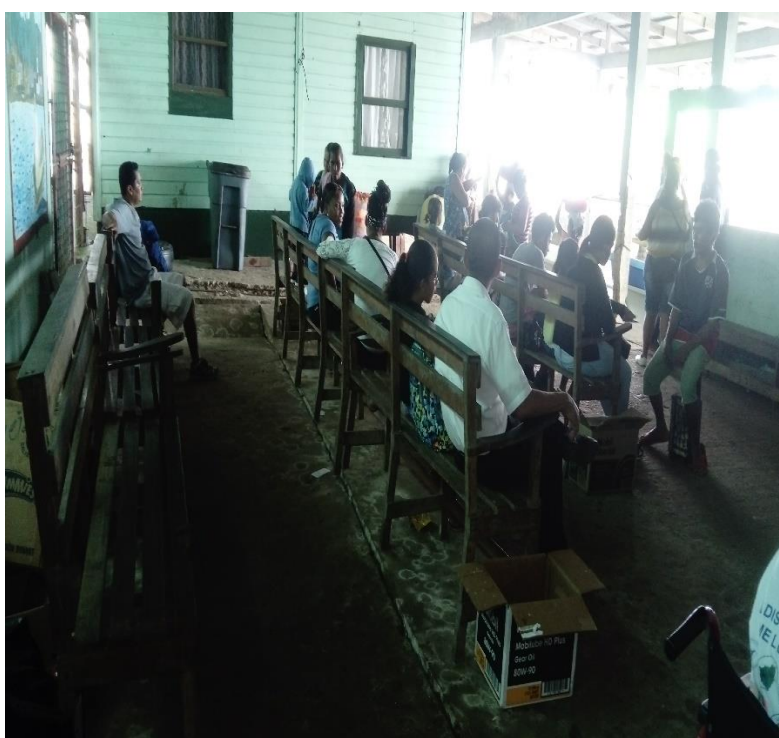
Sala de espera.

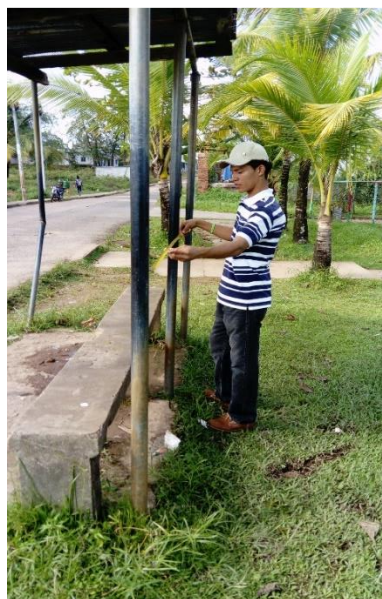
Fotografías No.12: Parada de bus caseta Loma Fresca.

Caseta.

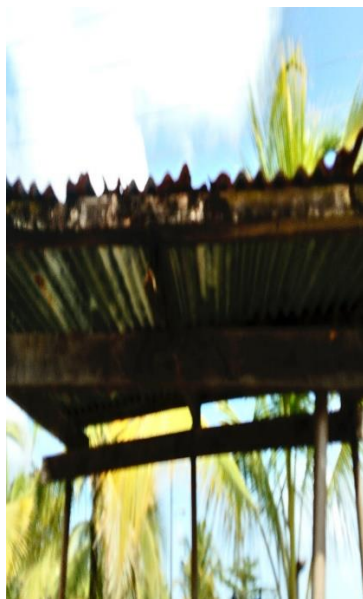
Aspectos evaluados	Descripción	Porcentajes
Cubierta de techo.	Estado deterioro	30%
Espacio especial para sillas de ruedas.	Es inexistente	0%
Nivel de superficie de abordaje.	Cambio de nivel de 0.10m Textura del piso en mal estado.	10%
Bancas	De concreto inapropiado	30%
Información y comunicación.	Inexistente	0%
Total		14%

Cubierta de techo.

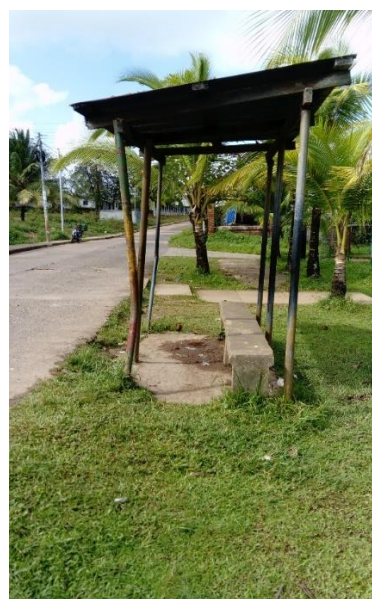
Caseta de perfil.

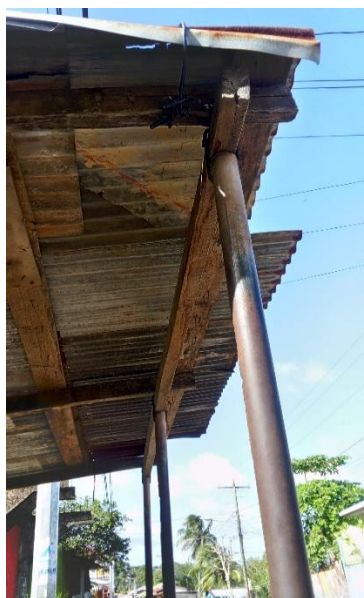
Fotografías No.13: Caseta parada de bus Pancasán.

Cubierta de techo.

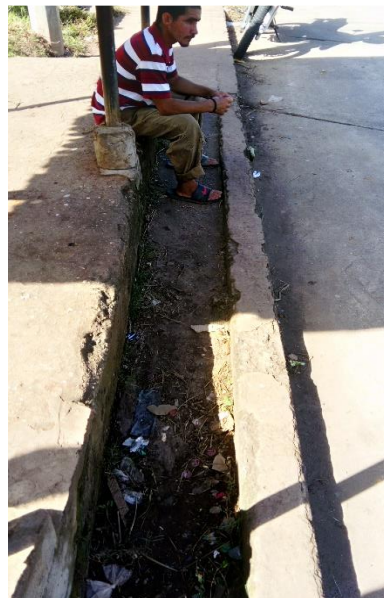
Desnivel caseta entre la vía

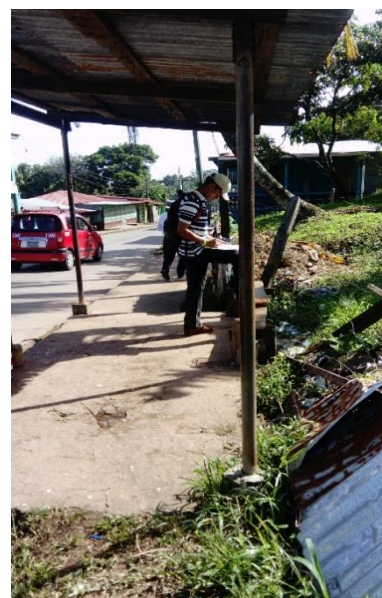
Caseta.

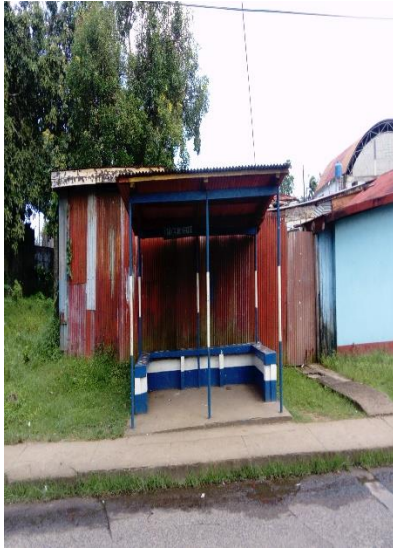
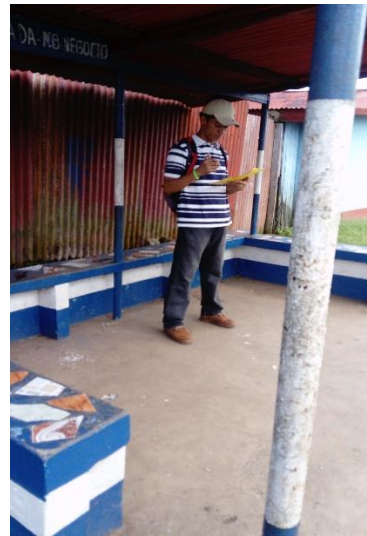
Fotografías No.14: Caseta parada de bus esquina Plazaola Beholdeen.

Caseta vista frontal.

Caseta lateral.

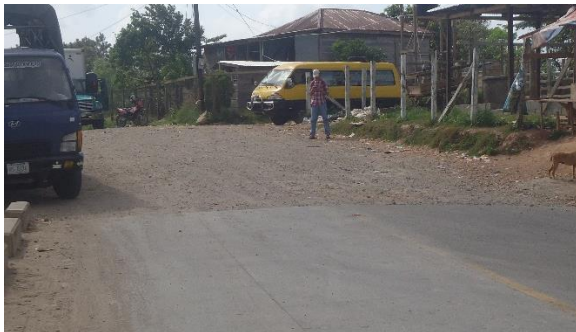
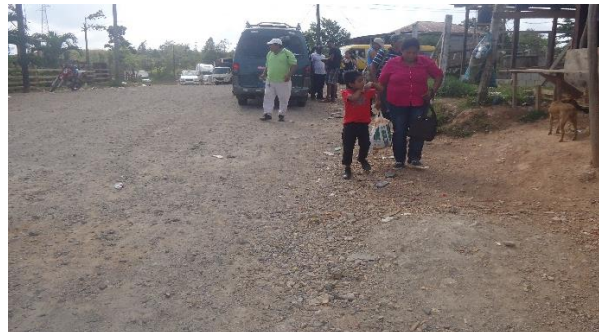
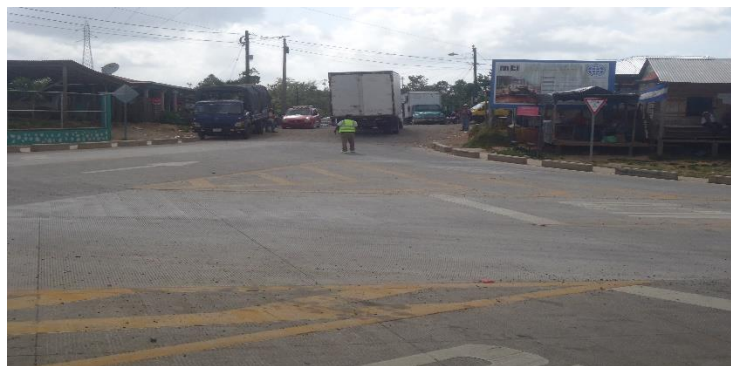
Fotografías No.15: Parada de bus El Pericón.

Parada vista frontal.

Área de parqueo.
